Viipurin Suomalaisen
Kirjallisuusseuran
toimitteita
10

Viktor Dmitriew

Viipurilainen modernismi — tutkimisen ja säilyttämisen vaikeudet

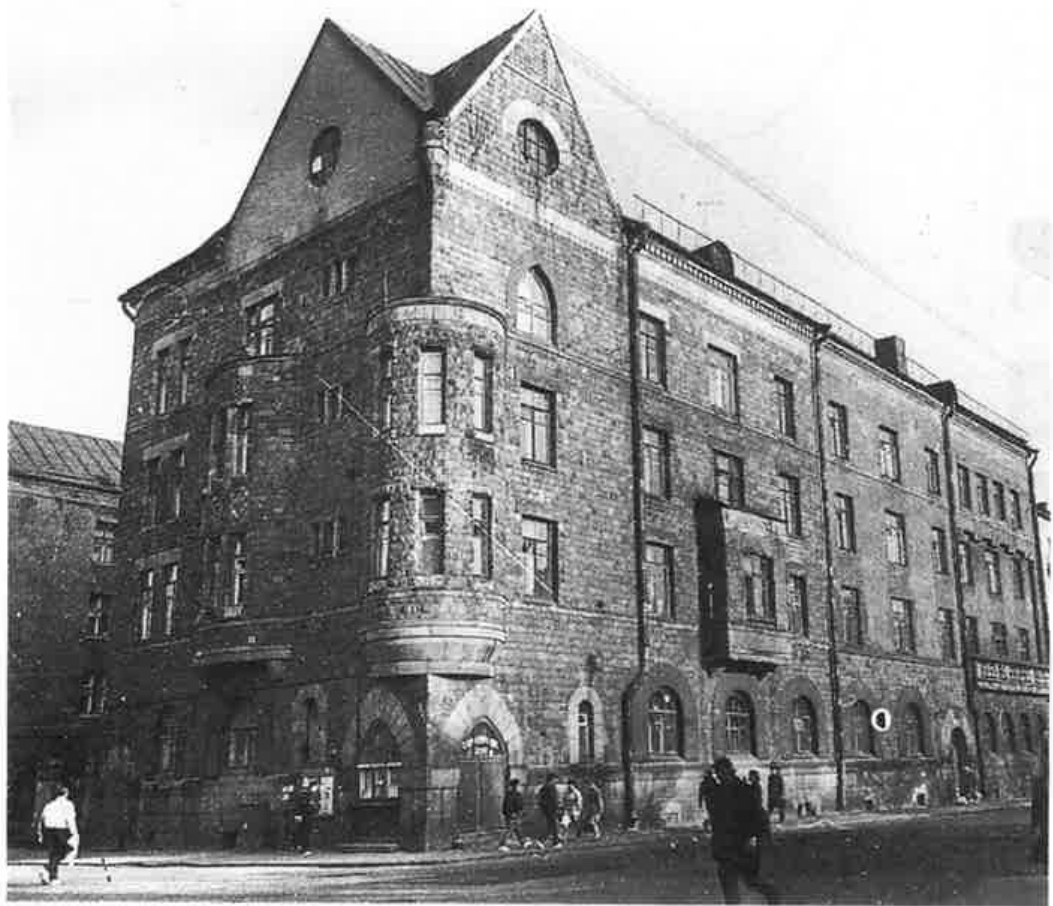
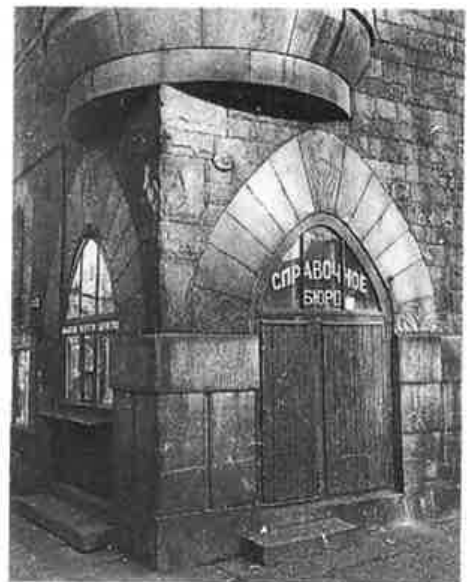
Häkli, Lallukka ja Kumpp. Oy:n toimitalo nykyasussa, alh.vas. alkuperäinen ja oik. nykyinen kulma (luettelon n:o 25).

Kaupunkirakentamisessa kansallisromantiikan taidesuunta ei saanut laajaa kannatusta. Erittäin johdonmukaisesti se heijastui Häkli, Lallukka & Kumpp. asuin- ja liiketalon punagraniittisessa, patsain ja tyyliteltyin korkokuvin koristellussa julkisivukokonaisuudessa (25, arkkit. A. Schulman,

kuvanveist. E. Halonen, 1905). ”Pohjolan jugendin” muodollis-tyylilliset tunnusmerkit olivat julkisivujen ja kattojen epäsymmetrisyys, kulmatornit, päädyt, erkkerit, ikkuna-aukkojen ryhmittely ja muodot, joita ilmenee muidenkin talojen ulkonäössä (2, 17, 24, 26, 28, 29, 36, 75).

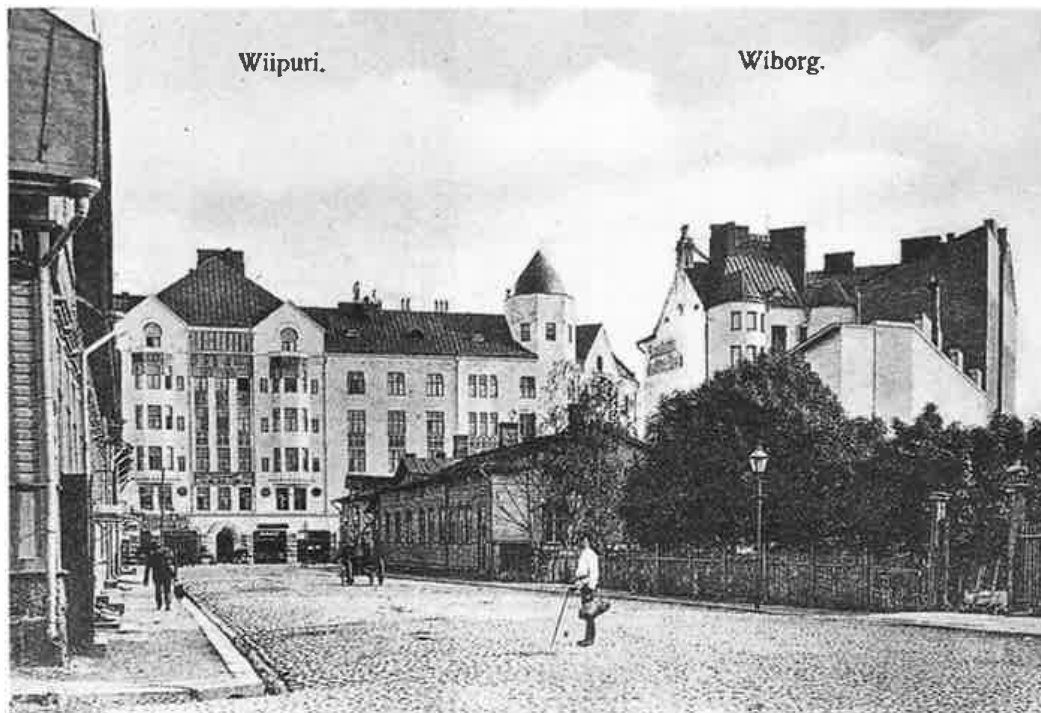
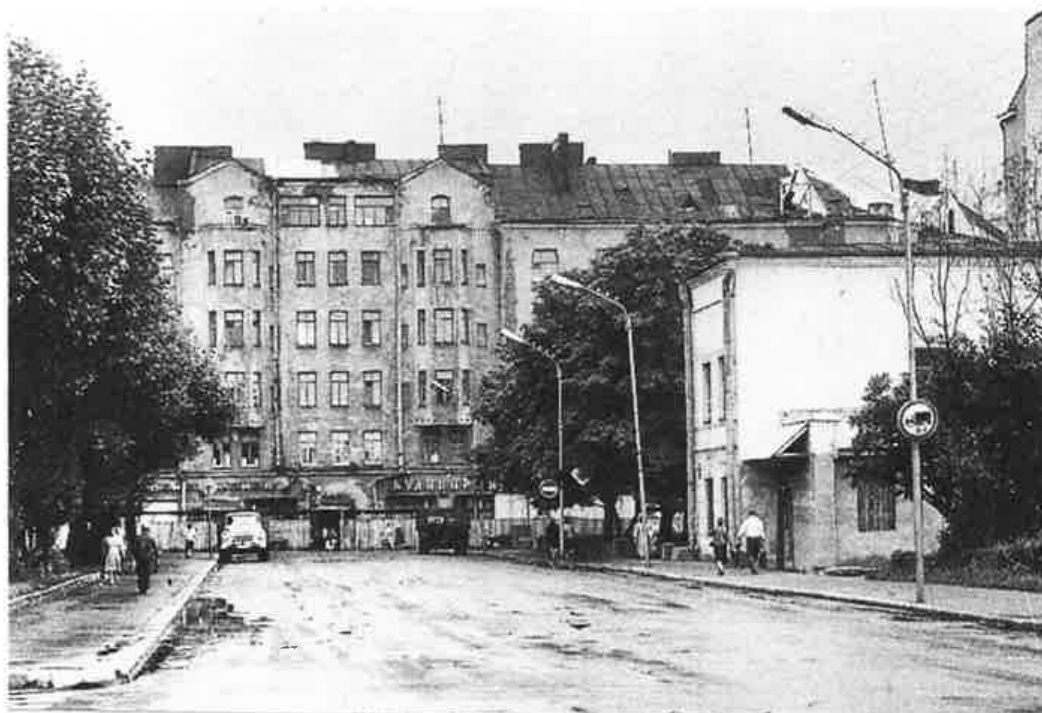
Kannaksenkadun alkupäätä Repolankadulta katsottuna ennen sotia ja nyt (luettelon n:o 28).

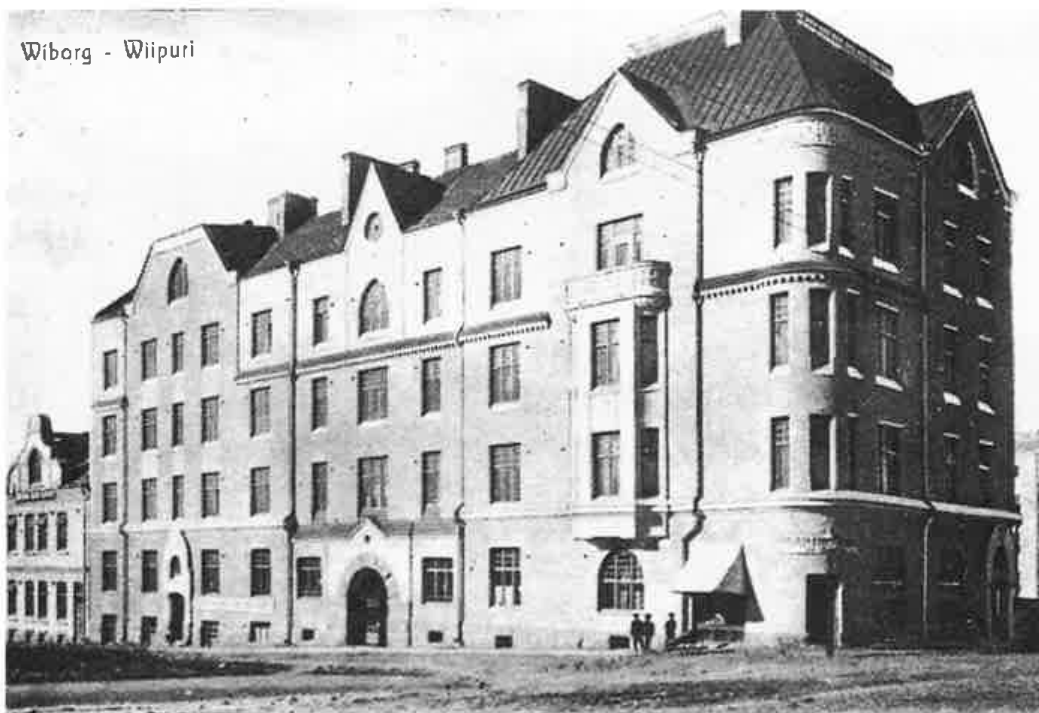
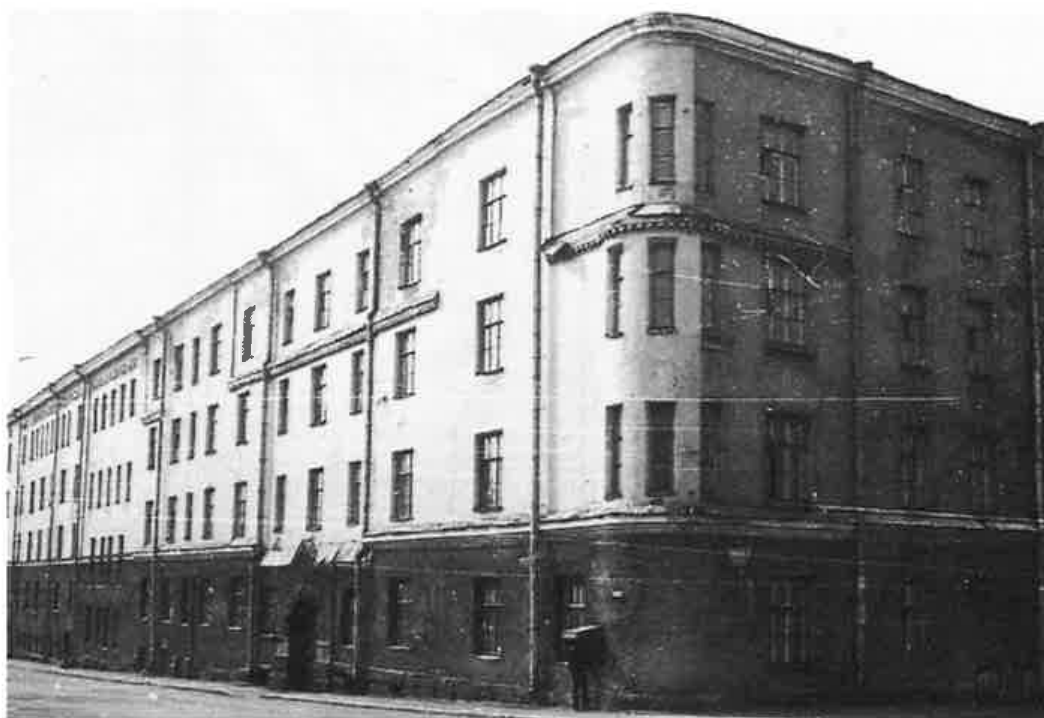
Edellisen kuvasivun korttelin oikeanpuoleiset talot ennen ja nykyään (luettelon n:o 27).

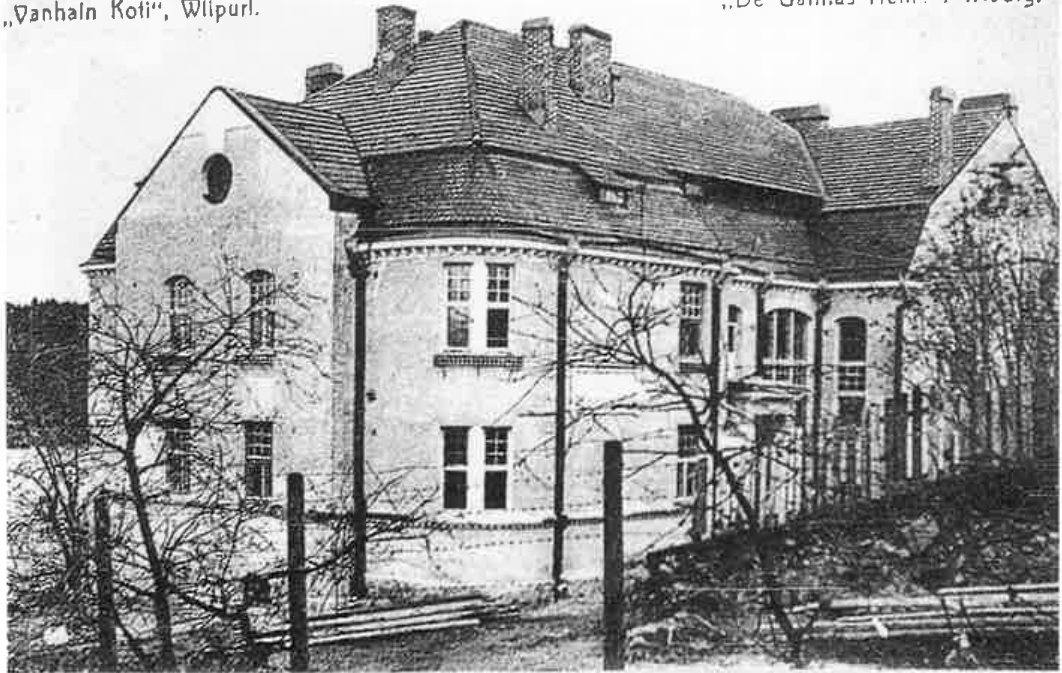
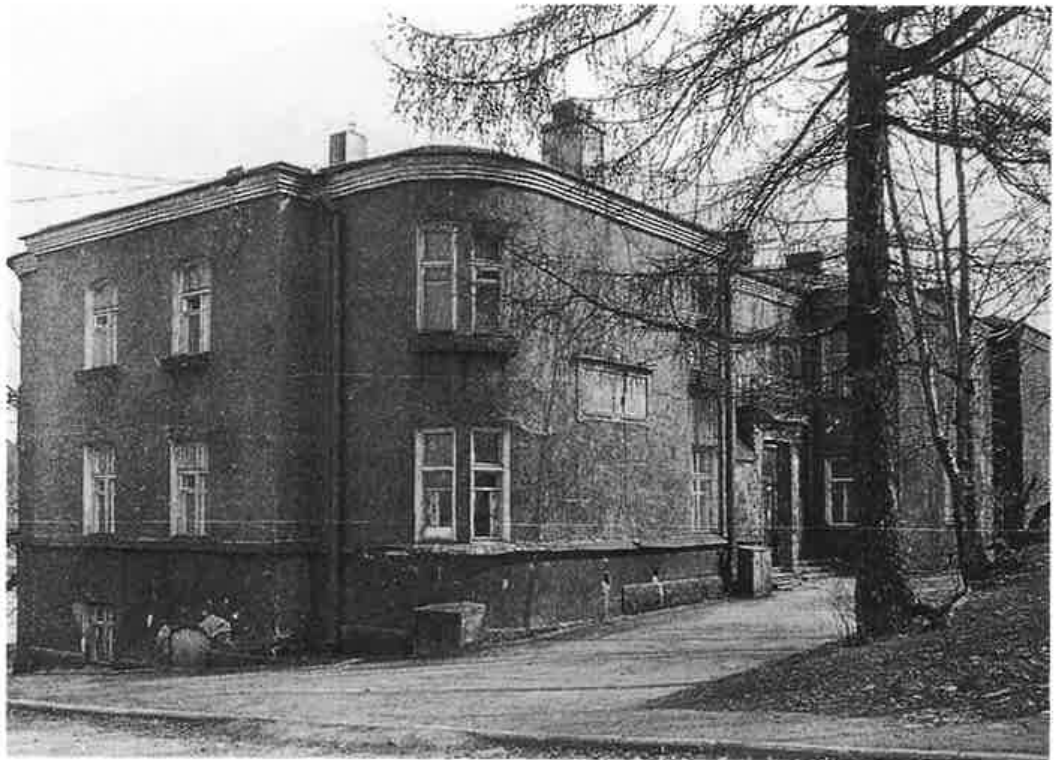
Vanhan koti Vuorikadulla Papulanlahden rannalla ennen ja nyt (luettelon n:o 40).

että tällainen talo menetti melkein kokonaan tyylliset tunnusmerkkinsä. Erikoisesti tällaiset vahingot koskettivat judend-tyylistä arkkitehtuuria, jonka julkisivuja hallitsivat itsenäinen, taiteellinen arvokkuus (33, 38, 39, 83). Tunnistamattomaksi muuttui Papulan alueella oleva kortteli, joka ainoana kaupungissa oli rakennettu perimetrisesti jugendtyylisin taloin (27, 31, 48, 78, 84). Jälleenrakennustöiden aikana oli karkeasti vääristelty yhden Suomen Yhdyspankin sivurakennuksen omaperäiset julkisivut ja sivurakennukseen majoittui tuotantolaitos (77). Tuntuvat vahingot jäivät korjaamatta muidenkin jugendtyylisten rakennusten jälleenrakennustöiden kohdalla, jotka erottautuivat tyyllisesti arvokkaiksi: entinen vanhainkoti (40) ja Konkkan parantola.

Jälleenrakentaminen kohdistuu ennen kaikkea asuintaloihin, jotka eivät kärsineet sodassa ja joiden asunnot ovat monien perheiden asuttamat. Jälleenrakentaminen, jotka perustuu asuinpinta-alojen nykyisiin normeihin, useimmiten saattaa rakennuksen täydellisesti uudelleen suunniteltavaksi, jolloin seurauksena on sisätiloissa olevien arvokkaiden koristeiden täydellinen tuhoaminen (seinien, kattojen, oviaukkojen koristukset, kaakeliuunit y.m.). Nämä jatkuvat menetykset ovat erityisesti kourautuntuvia jugendtyylisissä rakennuksissa, joille on ominaista kaikissa elementeissä erityinen rajallisuus ja joista koostuu niiden taiteellinen muoto (29, 40, 69).

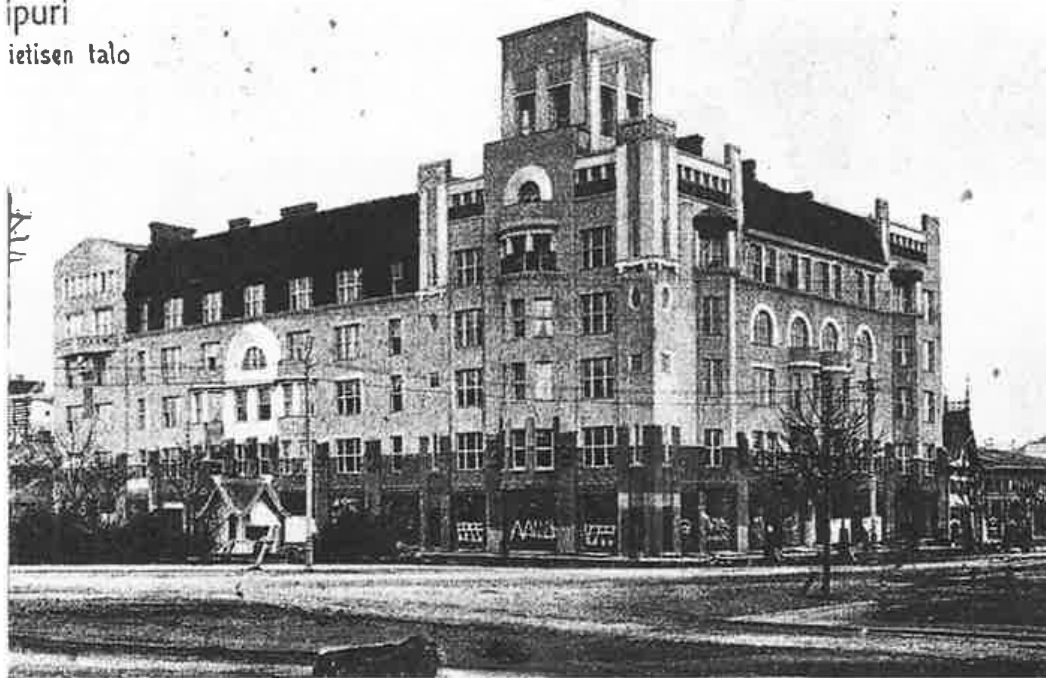
"Pietisen palatsi" rautatieasemaa vastapäätä (luettelon n:o 51).

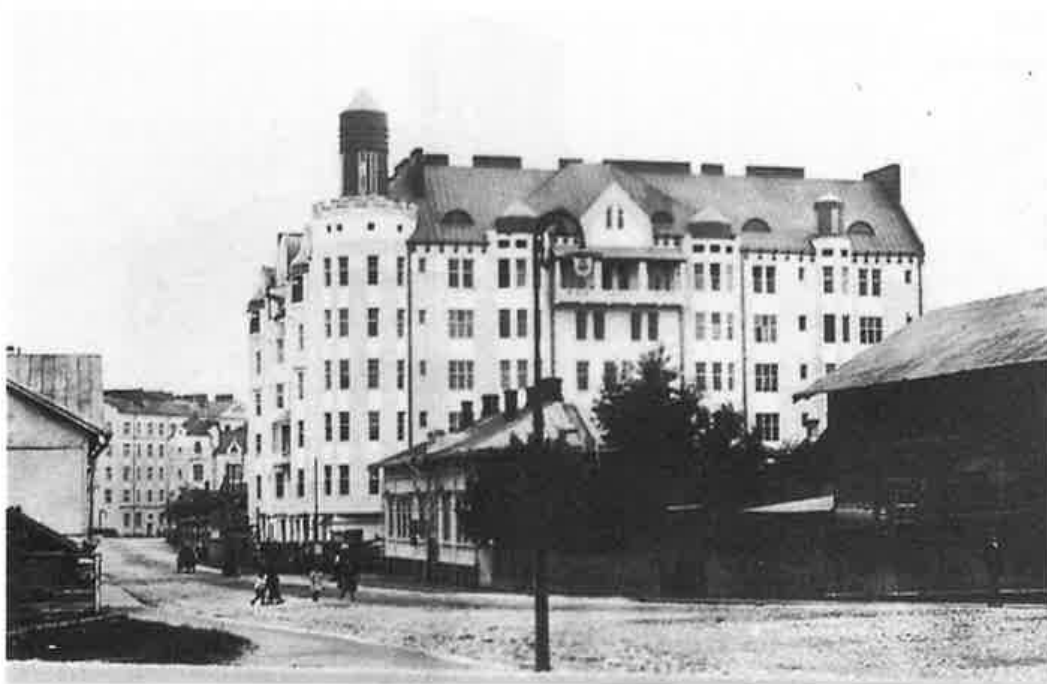
Otsakorven talvisodassa tuhoutunut talo (luettelon n:o 55).
