Viipurin Suomalaisen  
Kirjallisuusseuran  
toimitteita  
8

V. A. Tjulenev

## Viipurin arkeologisen tutkimuksen tuloksia

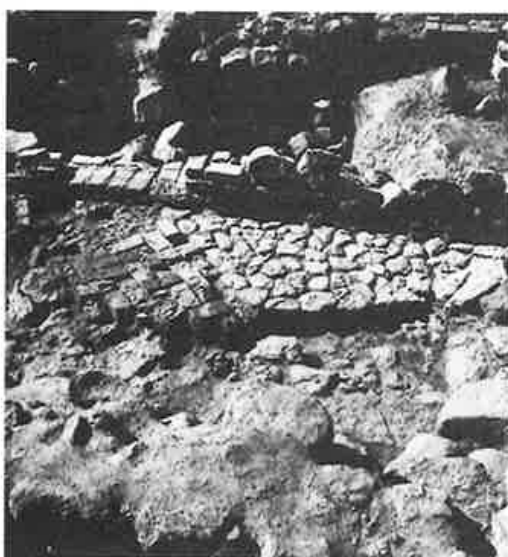
*Sepänpihan portin viereisen rakennuksen ensimmäinen lattia.*

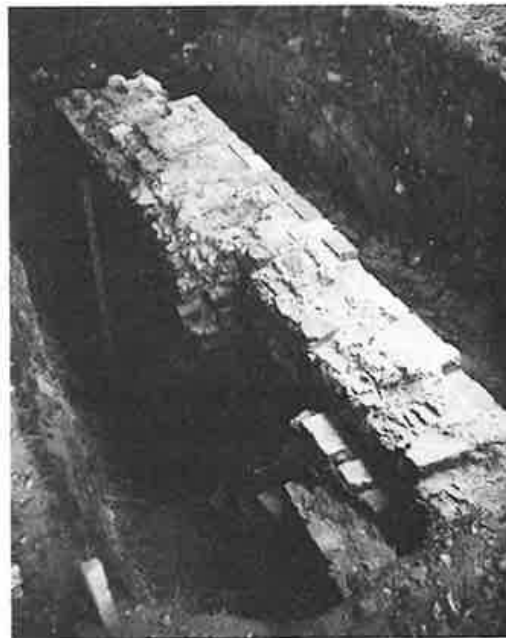
*Itäisen pihan puolustusmuuri 1500-luvulta.*

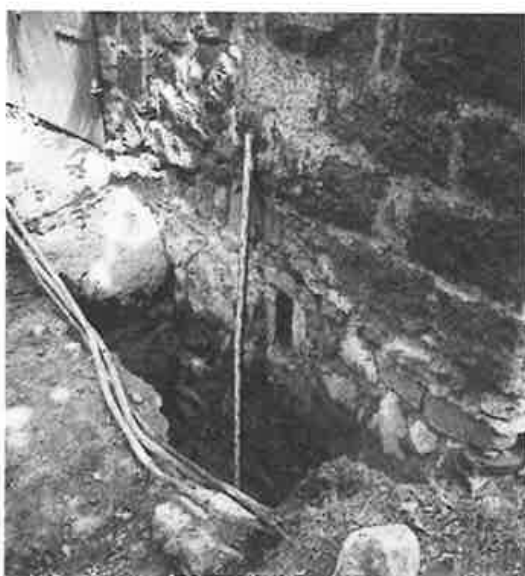
*Itäisen tornin alakerroksen ampumaukko.*

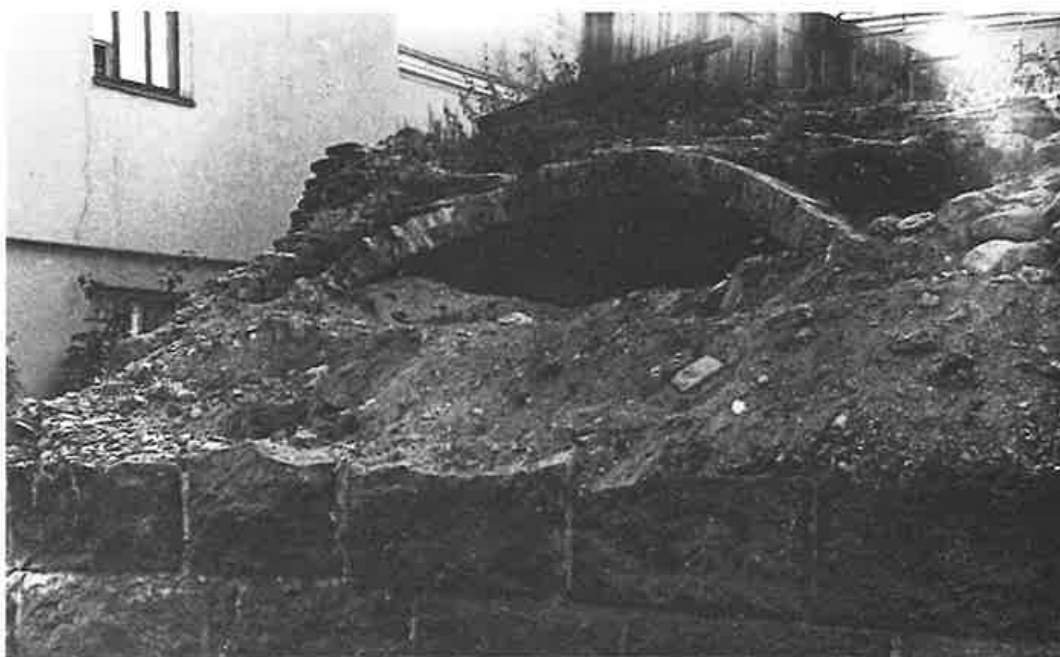
*Borchardtın kellari 1600-luvulta: eteläisen kellarin holvi.*
