Viipurin Suomalaisen  
Kirjallisuusseuran  
toimitteita  
15

Markus Hiekkänen

## Viipurin keskiaikaiset kivikirkot ja niiden kohtalo

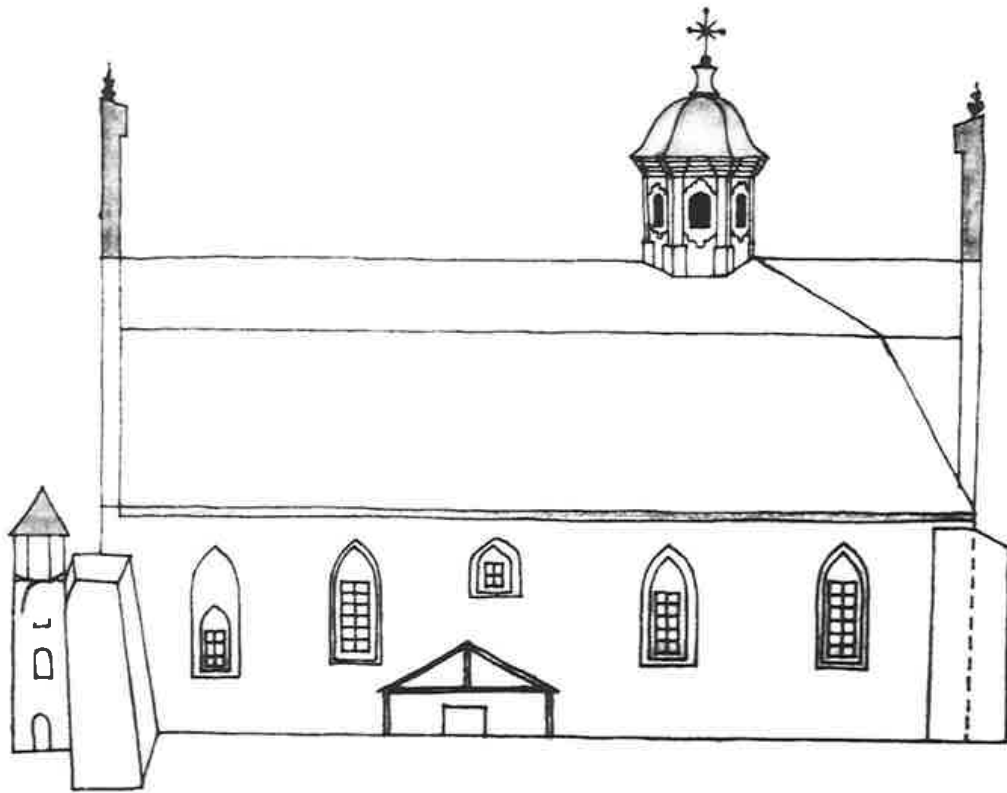
*Viipurin kaupunginkirkon keskiaikaisesta ulkonäöstä on vain vähän tietoja ja varsinkin kuvamateriaali on niukkaa. Viipurin kaupunginarkkitehti Viktor Dimitriev löysi 1980-luvulla tuolloisen Leningradin valtionarkiston osastosta muutamia piirustuksia, jotka oli vuonna 1744 tehnyt keisarillisten insinöörijoukkojen virkailija Jegor Isakov. Dimitriev lähetti piirustuksista valokuvat julkaistaviksi kirjoittajan väitöskirjassa (1994 s. 63, 155, 195 ja 203). Vaikka mittauspiirustusten tekoaikaan mennessä olivat rakennuspiirteet muuttuneet, saatiin kuitenkin uusia tietoja, jotka vaikuttavat luotettavilta kuten kirkon eteläseinän ikkunoiden suippokaarisuus ja niiden keskinäinen erikokoisuus samoin kuin länsipäädyssä olevan pienen tornin muoto. Myös keskiaikaiset päädyt näyttävät seisonen vielä 1744. Sen sijaan torni lie-  
nee kuulunut ortodoksisen kirkon lisäykseen Suuren pohjan sodan jälkeen. – Valokuva Viktor Dimitriev 1992.*

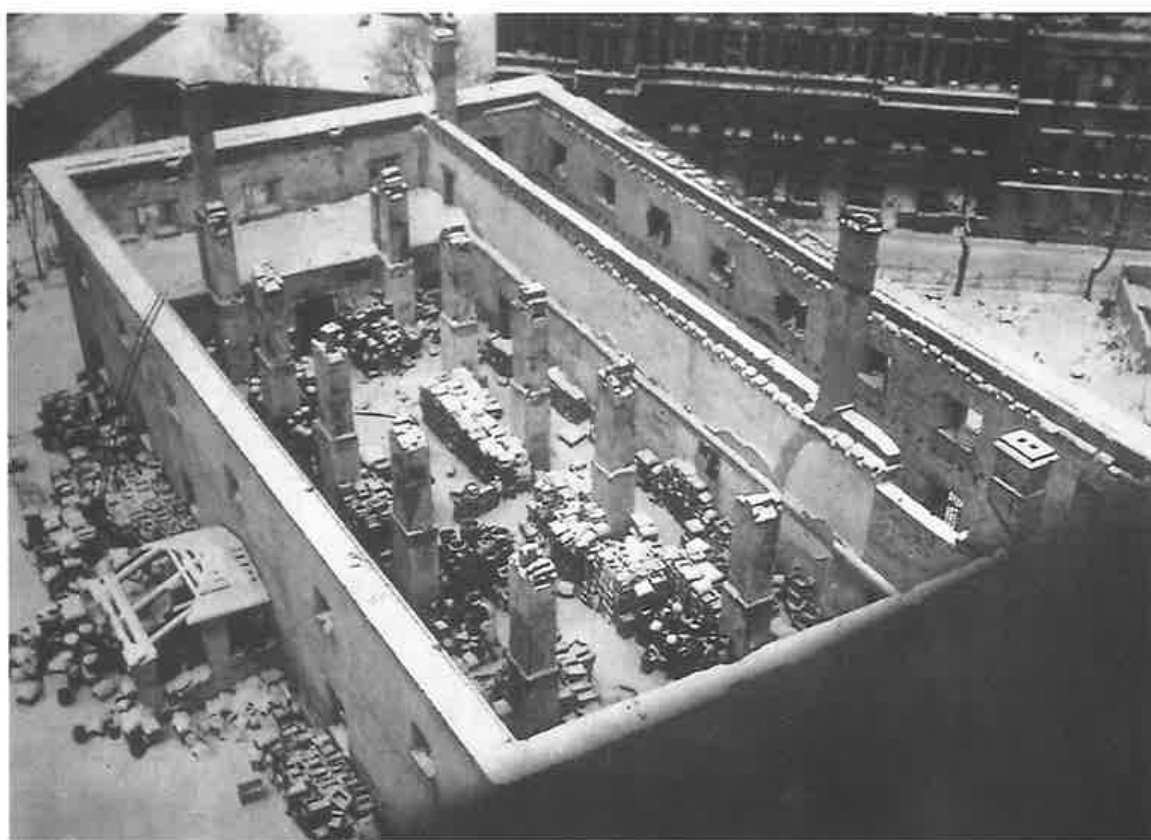
*Viipurin kaupunginkirkko tuhoutui helmikuun 1940 suurpommituksissa palopommin aiheuttamassa tulipalossa. Arkkitehti Erkki Kartano otti kuvan syksyllä 1941 kaupungin takaisin valloittamisen jälkeen kellotornista. Siitä saattaa hahmottaa kirkon keskiaikaisen rakennuksen alue oikealla (= etelä-) puolella olevan väliseinän vasemmalla puolella ja hiukan kuvaajaa lähinnä olevasta itäseinästä länteen. Kirkkoa ei ehditty suunnitelmista huolimatta saada uudelleenrakennetuksi ennen kaupungin luovuttamista uudelleen ja rakennusraunio onkin rappeutunut tähän päivään mennessä surullisen näköiseksi, kaatopaikkana käytetyksi raunioksi. – Valokuva E. Kartano 1941.*

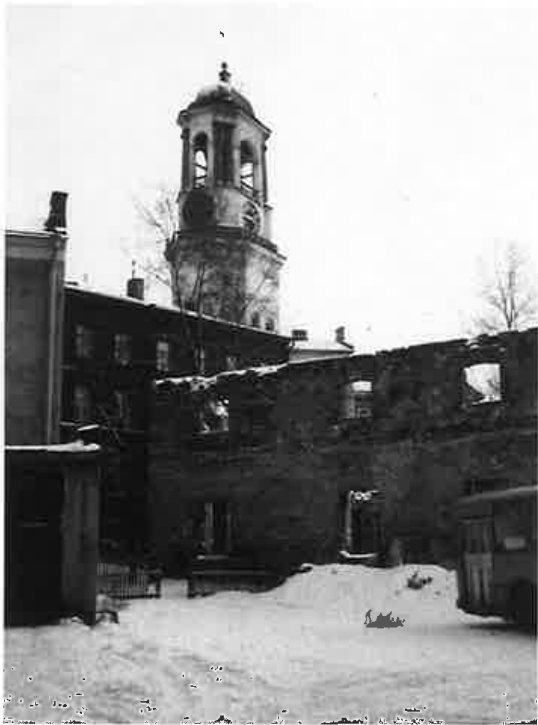
*Viipurin kaupunginkirkonraunio ja kellotorni. – Valokuva M. Hiekkänen 1991.*

Kirkon alkuperäinen ja palon aiheuttamien korjausten jälkeinen ulkoasu tunnetaan hyvin heikosti, sillä myöhemmät vuosisadat eivät ole kohdelleet rakennusta hellästi. Tarkimmat tiedot saatiin vuonna 1913 tehdyissä arkeologisissa kaivauksissa ja niihin liittyvissä rakennusarkeologisissa tutkimuksissa. Kirkkorakennuksen runkokuoneen, siis kirkkosalin, ulkomitat ovat olleet noin 37 x 19,5 ja seinien vahvuus vain 1,5 metriä. Seinien ohuus on saat- tanut vaikuttaa siihen, etteivät edellä mainitut holvit kestäneet vuoden 1477 palossa, vaan ne jouduttiin muuraamaan uudelleen.

Reformaation aikakaudella 1500-luvulla kirkkorakennus toisaalta kärsi paloista ja varainpuutteen aiheuttamista ongelmista, mutta toisaalta se myös kohosi arvoasemassa tuomiokirkoksi. Piispa Mikael Agricola on saatettu haudata kirkkoon huhtikuussa 1557. Seuraava vuosisata oli kirkkorakennuksen kukoistusaikaa Stolbovan rauhansopimuksen 1617 jälkeen ja Viipurin hiippakunnan aseman vakiintuessa vuoden 1618 jälkeen. Vuonna 1628 sattuneessa kaupunginpalossa se tosin kärsi pahoja vaurioita, mutta sitä seuranneissa korjauksissa se sai aivan uuden arkkitehtonisen hahmon. Muun muassa rakennuksen runkokuonetta laajennettiin huomattavasti erityisesti pohjoiseen. Ikkunat ja oviaukot uusittiin kokonaan suuren osan seinistä saadessa tiilivuorauksen. Myös päätykolmiot on täytynyt uudistaa. Osin tässä asussa raunio näyttäytyy tänä päivänäkin.

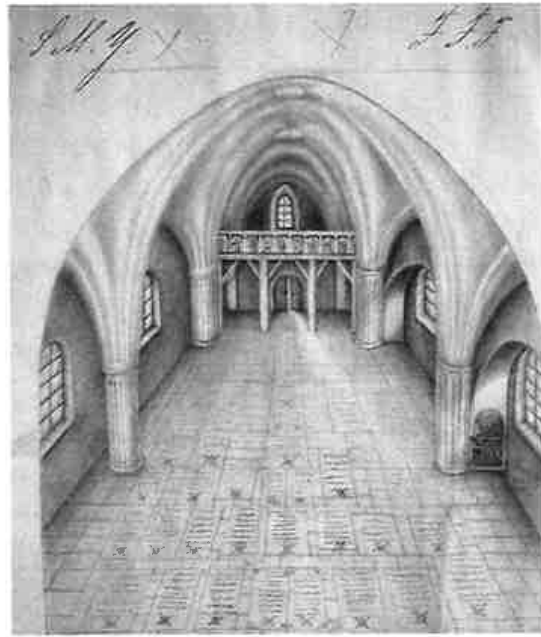
*Maaseurakunnan kirkon eli keskiaikaisen dominikaanikonventin kirkon alkuperäisestä hahmosta on vain vähän tietoja. Tärkeimmät piirustukset teki ennen vuosien 1828 – 1833 suuria uudistuksia taiteilija Elisabeth Euler – niitä voi pitää eräinä varhaisimmista Suomessa tietoisesti tehdyistä rakennusdokumentoinneista. Kuvan piirustuksessa on kirkon sisätilaa kohti länttä, missä näkyy lehteri ja länsi-ikkuna. Tilaa kattaa holvisto, jota näyttää kantavat vapaasti seisovat pylväät. Tässä taiteilija on kuitenkin erehtynyt, sillä todellisuudessa ruodeholvit oli muurattu seinissä kiinni olevien porraspilasterien varaan (ks. tämän julkaisun artikkelin Uusia kaivaustutkimuksia, uusia tutkimustuloksia, Viipurin keskiajan kuva muuttuu, kuva 3). Lattia peittyy kauttaaltaan hautakiviin, joiden katkelmia vielä on jäljellä ja tutkimatta kirkkorakennusraunion seinissä. – Valokuva Museovirasto.*

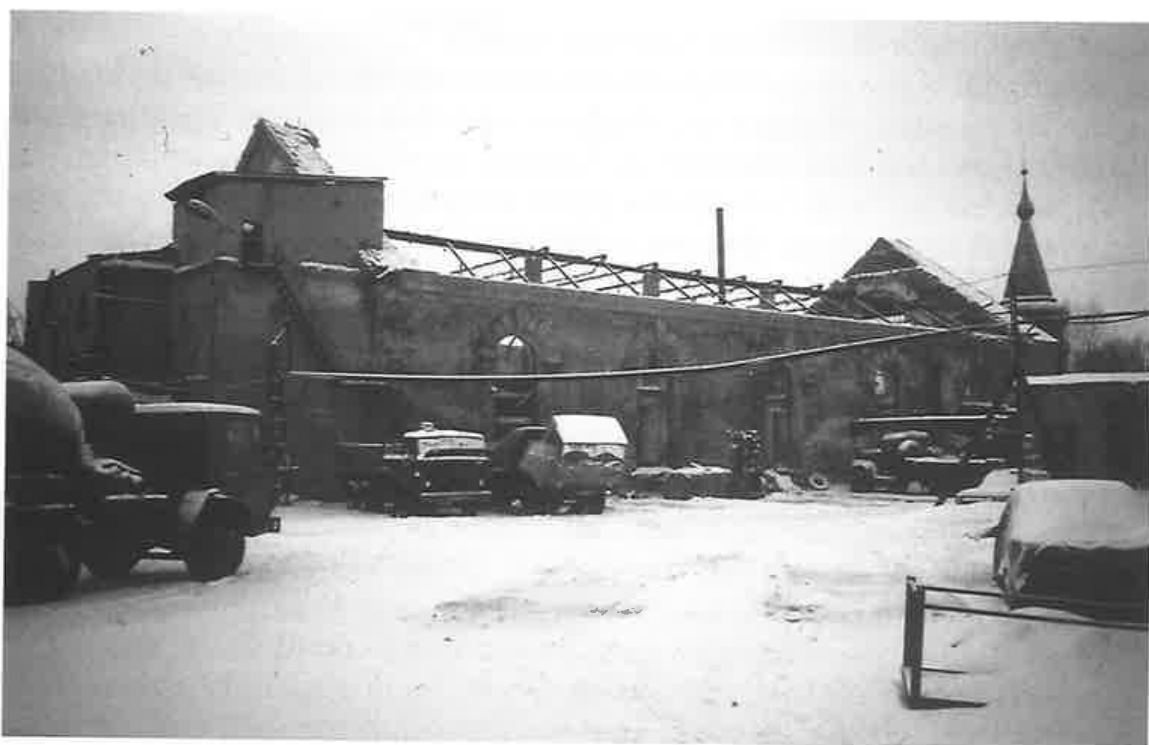
*Dominikaanikonventin kirkon raunio Neuvostoliiton romahtamisen aikaan talvella 1991. Palossa 1989 tuhoutuneen ja sen jälkeen hylätyn rakennuksen alueella toimi tuolloin autoverstas. – Valokuva M. Hiekkänen tammikuussa 1991.*
